Arsen Jurasic, mag.ing.el.  
HEP – ODS d.o.o. – Elektroprimorje Rijeka  
[arsen.jurasic@hep.hr](mailto:arsen.jurasic@hep.hr)

Boris Krstulja, dipl. ing. el.  
HEP – ODS d.o.o. – Elektroprimorje Rijeka  
[boris.krstulja@hep.hr](mailto:boris.krstulja@hep.hr)

## POGON DIJELA SN MREŽE OTOKA LOŠINJA POD ZEMNIM SPOJEM PODMORSKOG KABELA

## OPERATION OF MV NETWORK PART UNDER SUBMARINE CABLE EARTH FAULT

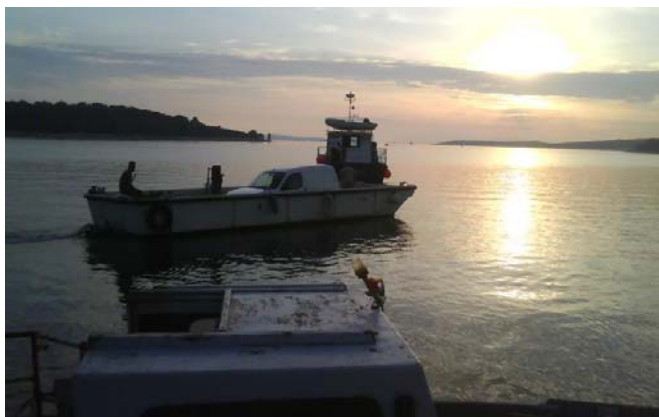
Slika 1: Prijevoz mjernog vozila sa otoka Lošinja na Susak i Male Srakane

Nakon proglašenja kvara podmorskog kabela pristupilo se pripremama za dopremu i transport na otok agregata kao i mjernogvozila, kako je prikazano na slici 1. Tijekom sljedećih dana radnici na mjernom vozilusu bili na oba otoka (krajevi podmorskog kabela) i ispitali mjesto kvara sa obje strane podmorskog kabela te locirali mjesto kvara, kako je prikazano na slici 3.

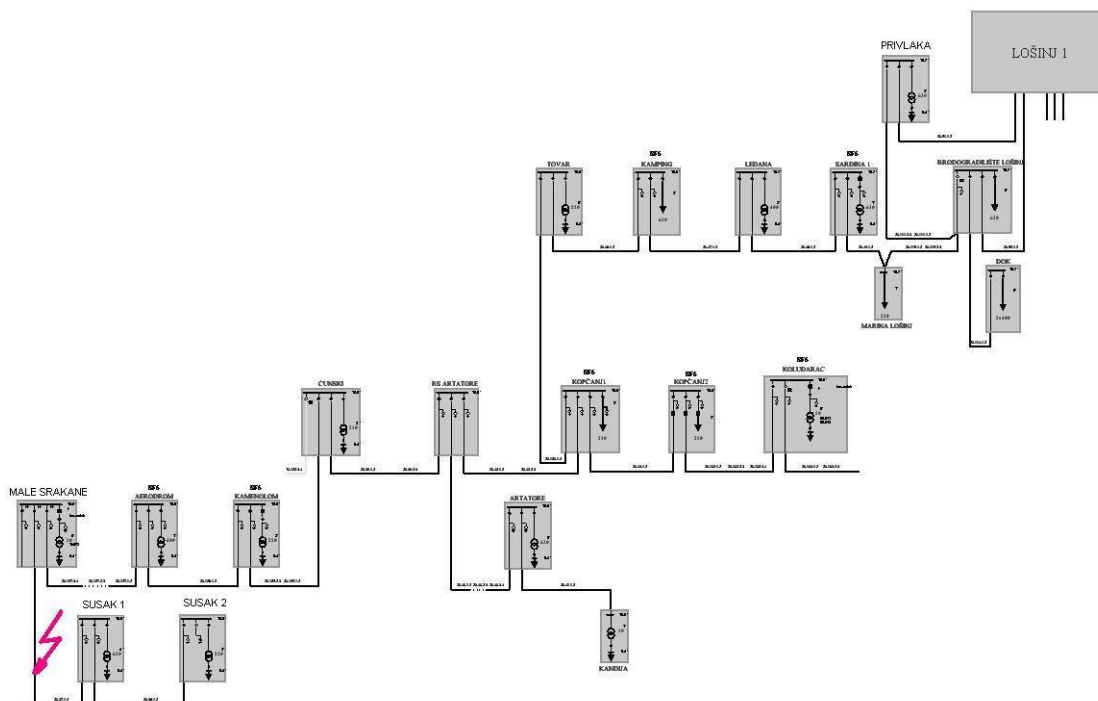
Slika 2. Uklopno stanje 10 kV mreže u trenutku kvara

Do kvara je došlo u četvrtak 18.09.2014. u 10:46 sati, a koji je prouzročio prorađu električne zaštite od zemnog spoja te trajnog ispada 10 kV vodnog polja Privlaka u TS 35/10 kV Lošinj 1. Uklopno stanje 10 kV dijela mrežekoje je napajalo mjesto kvara u tom trenutku prikazano je na slici 2.[3].

U trenutku kvara došlo je i do poremećaja faznih napona (prekoračenja granica daljinskog mjerenja faznih napona) kao i prorade signalizacije previsokog napona otvorenog trokuta naponskih mjernih transformatora.

Uvidjevši da do daljnjega neće biti moguće dopremiti agregat i opskrbiti kupce električnom energijom krenulo se u kapacitivno rasterećenje kompletne napojne TS 35/10 kV Lošinj 1. Kompletan konzum svih vodnih polja, osim VP TS Privlaka koji napaja kvarnu dionicu, je opskrbljen iz susjednih 35/10 kV trafostanica. Na taj način se zemna struja kvara smanjila na kapacitivnu struju koja se ostvaruje samo uzduž dionice od TS 35/10 kV Lošinj 1 do mjesta kvara. Ta je struja proračunom putem sustava SDV (NetworkManager) iznosila 20 A.

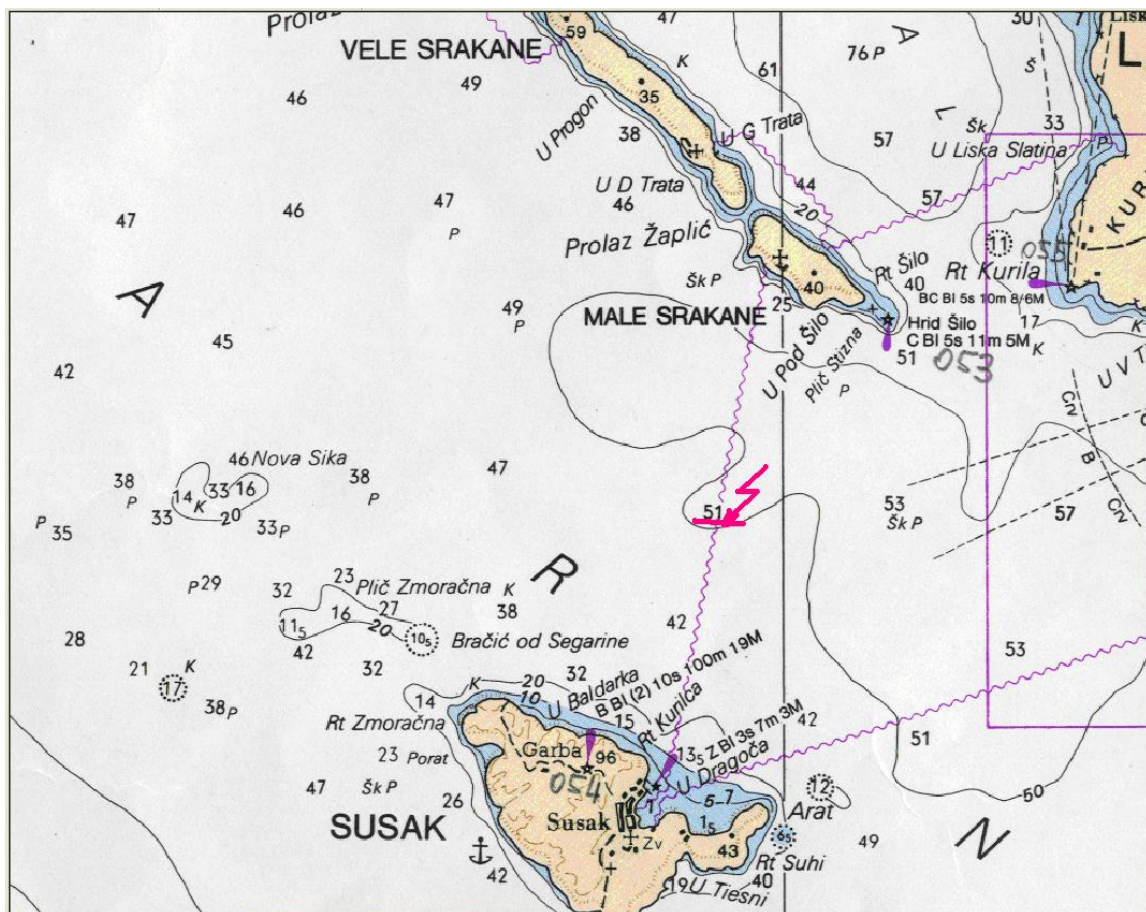
Slika 3. Mjesto kvara podmorskog kabela

Podmorski kabel TS Male Srakane – TS Susak 1 je ukupne dužine 6931 m. Vodič je tipa RG5H 10 JF 3X70 mm<sup>2</sup>[3].

Zemni spoj 10 kV podmorskog kabela je nastao na oko 4000 m dužine SN kabela od TS Susak 1. Dubina mora je na toj lokaciji oko 50 m. Koordinate mjesta kvara su: 44°32'.303 N i 014°19'.157 E.
