Damir Drokan dipl.ing.el.  
HEP-ODS ELEKTRA VIROVITICA  
[damir.drokan@hep.hr](mailto:damir.drokan@hep.hr)

## KRITERIJI REKONSTRUKCIJE I ZAMJENE SN TROŽILNIH KABELA U ELEKTRI VIROVITICA

## RECONSTRUCTION AND REPLACEMENT CRITERIA FOR THREE-WIRE MV CABLES IN ELEKTRA VIROVITICA NETWORK

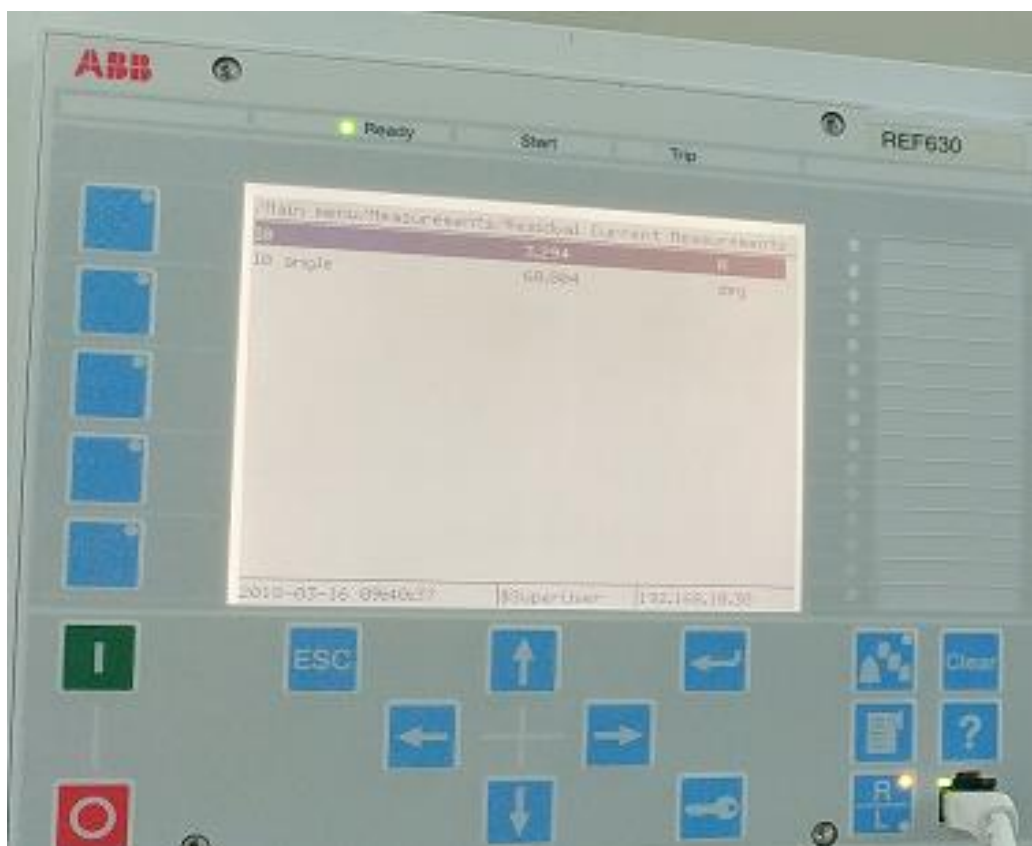
Prvi pokazatelj problematike vezane za kabelsku mrežu u Elektri Virovitica pojavio se 2000. godine kad je kod rekonstrukcije 35/10(20)kV stanice Slatina 1 utvrđeno da je struja zemljospoja visoka u odnosu na očekivanu. Zaključeno je da je došlo do promjene kapaciteta jer spomenuta trafostanica napaja gradski konzum kabelskom mrežom s većinom starih kabela.

Slika1. Prikaz iznosa struje  $I_0$  promatranog VODNOG POLJA

Jednostavnim proračunom iz tehničkih podataka kabela dokazano je da je izmjerena struja na pojedinom izvodu veća od struje koja je očekivana po parametrima voda.

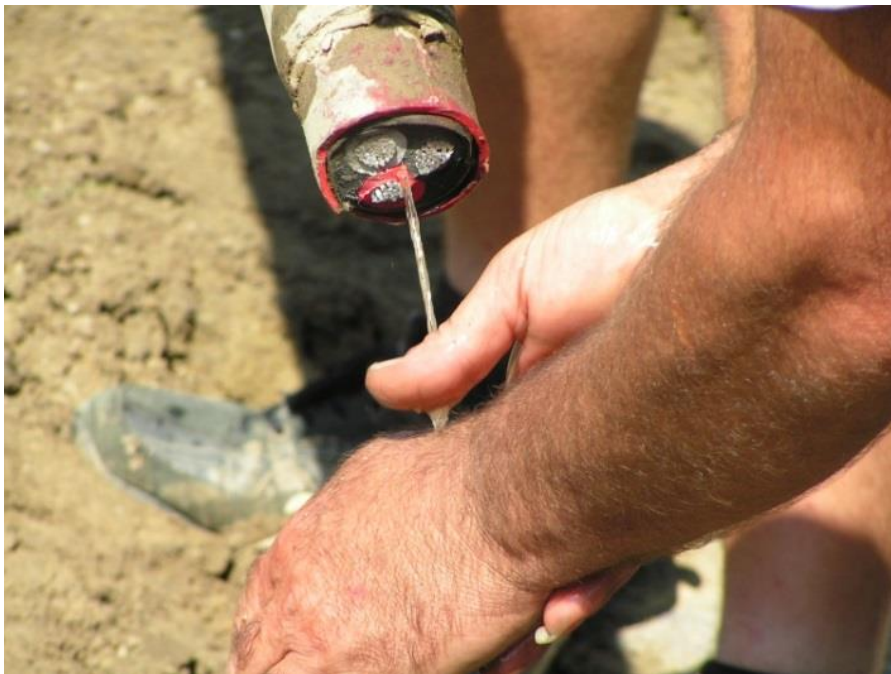
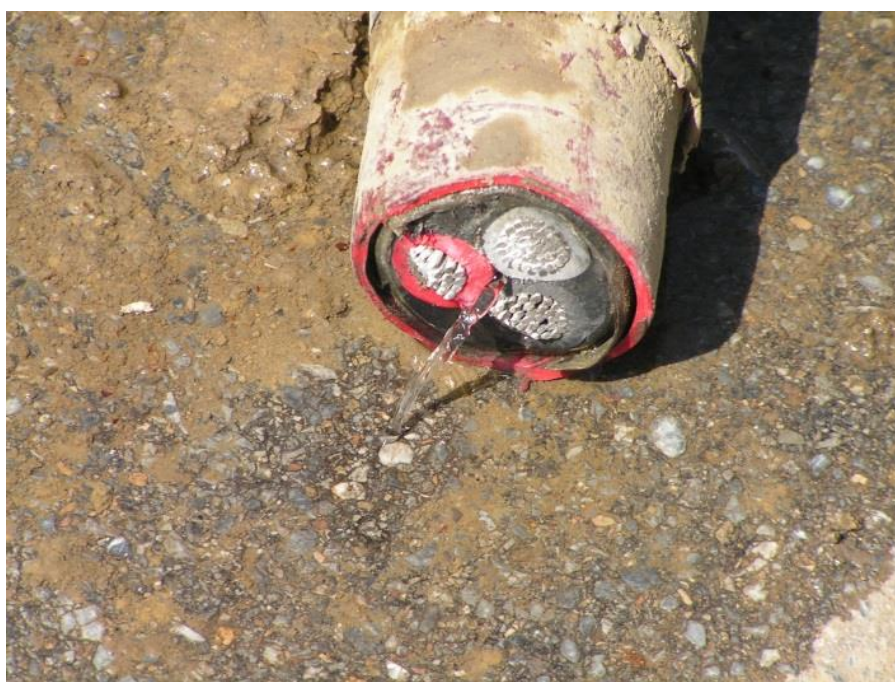
Analizom mjerenja i podataka o stanju mreže zaključeno je da je najlošije stanje u kabelskim dionicama gdje ima najviše spojnih mjesta ili prelazaka iz zračne u kabelsku mrežu te dionicama koje napajaju rubne dijelove grada.

Prilikom otklanjanja kvara ili radova na dalekovodu koji napaja centar grada Slatine zamijenjena je kabelska dionica na kojoj je bilo 7 spojnica. Svaka od spojnica bila je puna vode, a kabel nije pokazivao znakove kvara.

Slične situacije na terenu pokazale su da su i kabeli puni vode i ne pokazuju znakove kvara.

Slike 3. i 4. Kabel u koji je prodrla voda.

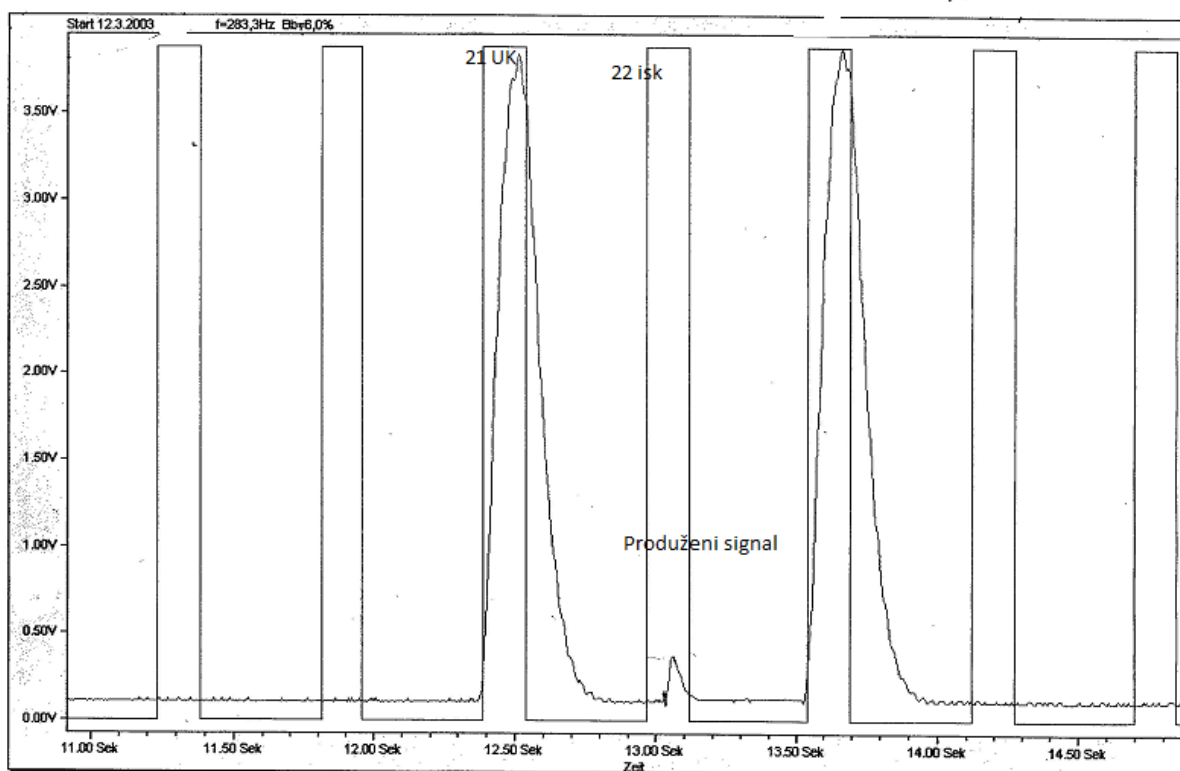
S početkom utiskivanja MTU signala nastali su prvi problemi sa gušenjem signala na „nelogičnim“ mjestima. Signal je u središtu grada gdje bi trebao biti najkvalitetniji imao produženo vrijeme „istitavanja“ što je rezultiralo paljenjem i odmah zatim gašenjem javne rasvjete.

Slika 5. Prikaz mjerenja MTU signala.

Analizama i mjerenjima od strane izvođača KONČAR-INEMA [2] zaključeno je da se mreža „ponaša“ neočekivano. Sve navedeno opet je upućivalo na mogući problem uzrokovan kabelskom mrežom.

Problem je djelomično riješen s načinom programiranja MTU prijemnika gdje se parametrimanjem unese vremenska zadržka u proradi naredbe dok istitavanja ne prođu, ali time nije riješen navedeni uzrok.

Pojedine situacije riješene su prespajanjem dijela područja na druge izvode, odnosno preraspodjela loših dionica na više izvoda, a time su smanjene smetnje.

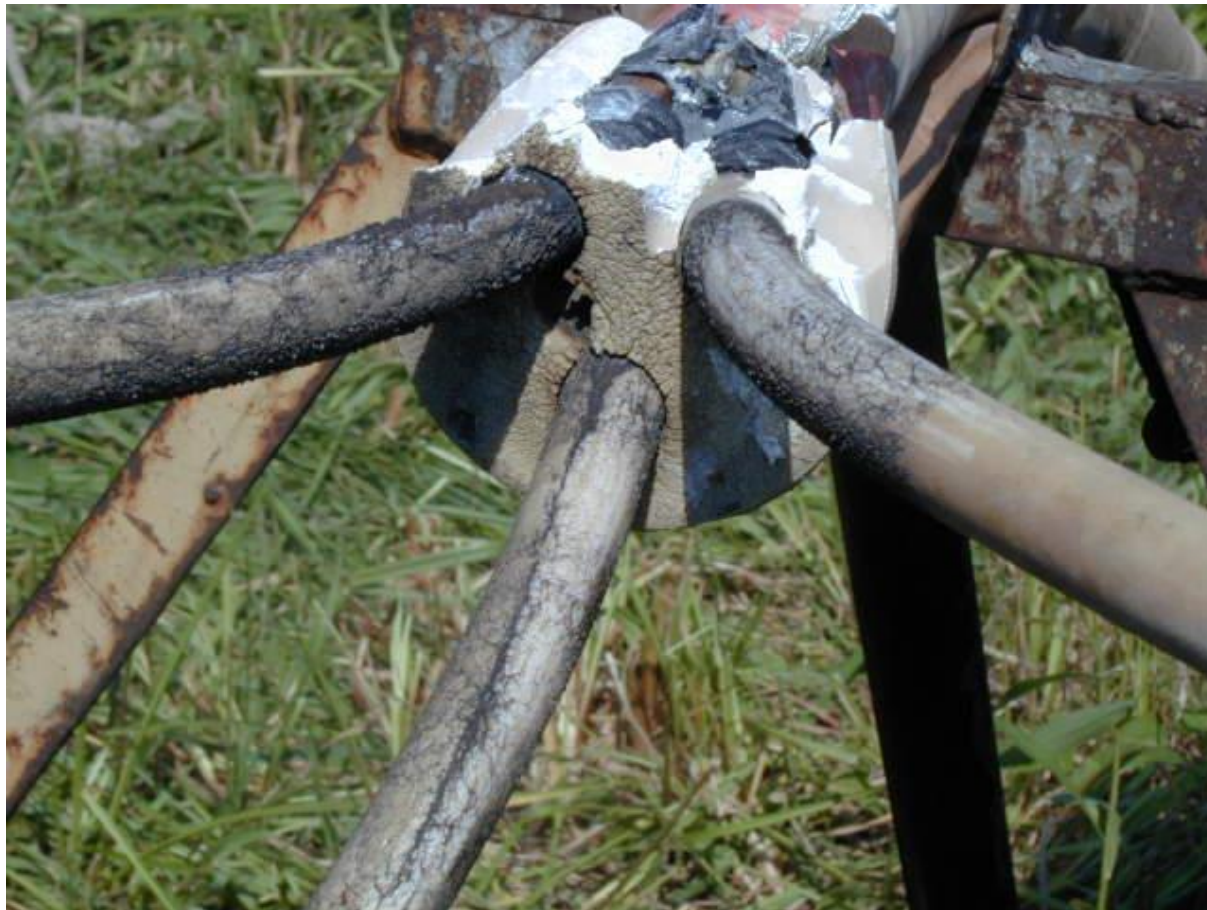
Treći pokazatelj stanja pojedinih dionica utvrđen je kod kvarova na kabelskim glavama na stupovima ili u trafostanicama.

Slika 5. Kabelska glava u kvaru

Obično kabeli na ulazu u objekt ili kod izlaza na stup imaju rezervnu petlju koja se odmotava da se ne mora raditi spojnica. Nakon kvarova i prilikom pomicanja starih kabela događaju se sekundarni kvarovi koji se otkrivaju tek kod ispitivanja kabela.

Posljedica toga može biti više kvarova u nizu, koji obično traju znatno duže od očekivanog trajanja. Temeljem iskustva dokazano je da se stari trožilni kabeli nakon otklanjanja kvara ne smiju ispitivati mjernim kolima uobičajenim metodama, s povišenim naponom ( $4U_n$ ), nego pogonskim naponom, kako bi se izbjegli novi kvarovi.

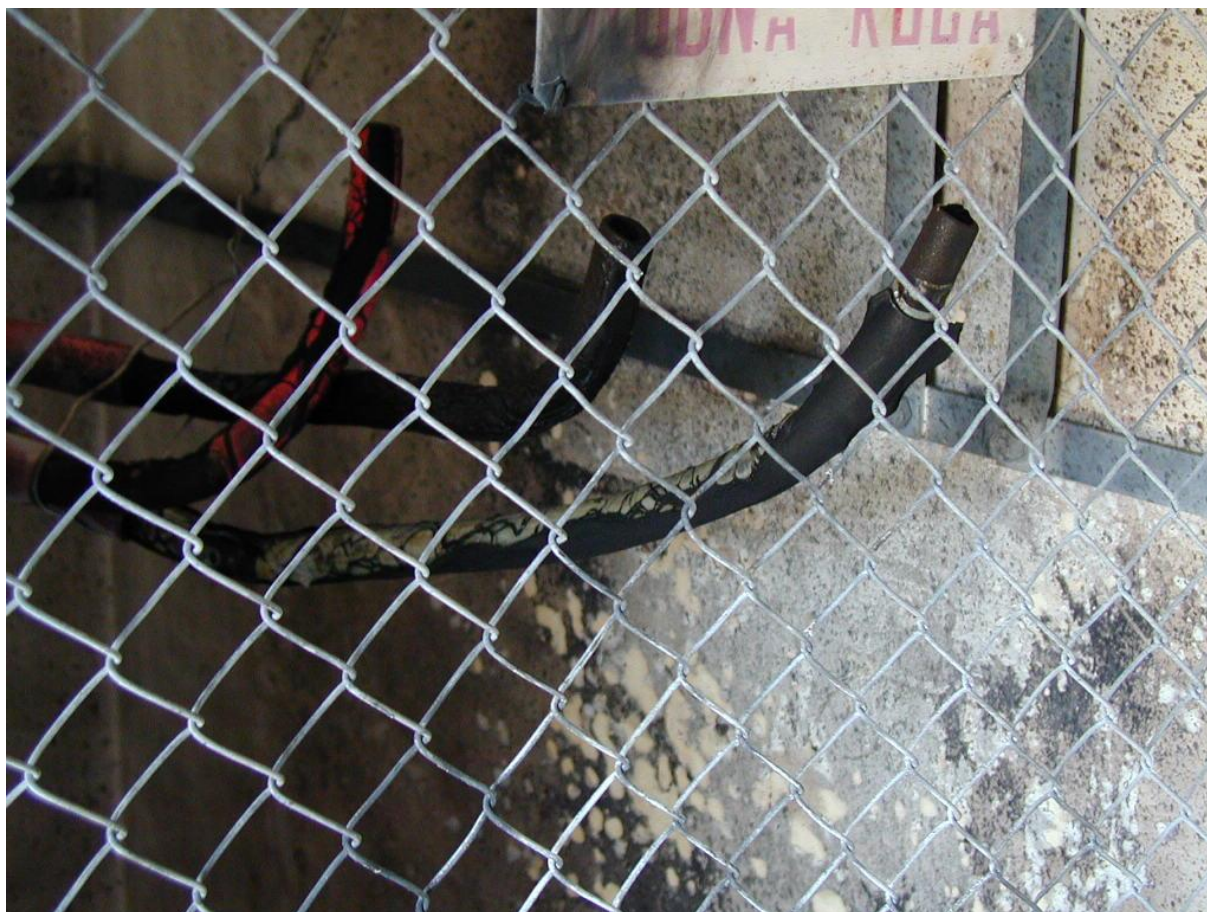
Također, postoji problematika kabelskih glava izloženih vlazi u pojedinim transformatorskim stanicama gdje postoji mogućnost prirodnog slijevanja vode do kabelske glave što može dovesti do njene eksplozije.

Slika 6. Kabelski završetak nakon eksplozije

Svi navedeni pokazatelji navode na zaključak da je trožilne kabele potrebno sistematski mijenjati.
