USPOREDNA ANALIZA POGONSKOG DOGAĐAJA U PRIJENOSNOJ I DISTRIBUCIJSKOJ MREŽI SNIMLJENOG UREĐAJIMA ZA TRAJNO PRAĆENJE KVALITETE ELEKTRIČNE ENERGIJE

COMPARISON OF A VOLTAGE DISTURBANCE EVENT IN TRANSMISSION AND DISTRIBUTION NETWORK RECORDED WITH PERMANENTLY INSTALLED PQ METERS

U ovom je radu dan pregled snimaka jednog poremećaja koji se dogodio 14. rujna 2017. g. u 00:26 sati, a bio je uzrokovan kvarom na 110 kV vodu koji povezuje 4TS 19 Jarun i 4TS 27 Rakitje.

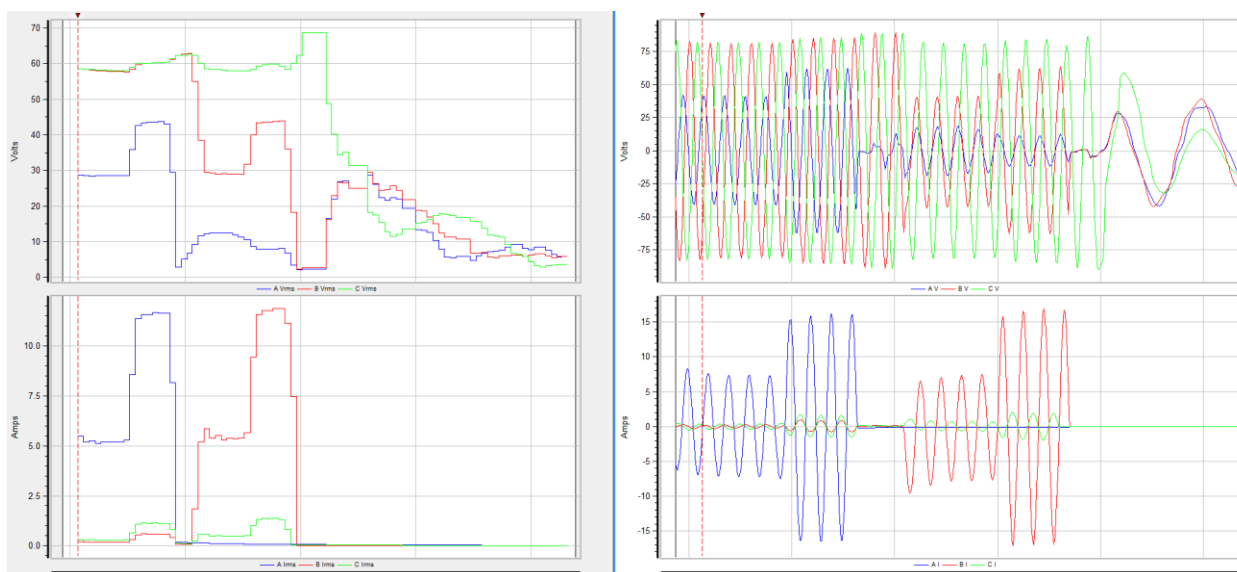
Slika 2. Snimka kvara s uređaja distantne relejne zaštite (efektivne vrijednosti i oscilogrami)

Uvidom u zapise s uređaja distantne relejne zaštite (slika 2) sa 110 kV voda Jarun-Rakitje utvrđeno je da je prvo nastupio jednopolni kvar na fazi L1 koji je jednopolno isklapljen. Otprilike 50 ms nakon toga, jednopolni kvar se pojavio na fazi L2 te je vod iskopčan trolno. Nakon oko 700 ms od nastanka prvog kvara vod je uspješno uklopljen u ciklusu APU-a. Snimka tog uklopa nije prikazana. Vrijednosti prikazane na y-osi su sekundarne vrijednosti s mjernih strujnih i naponskih transformatora.

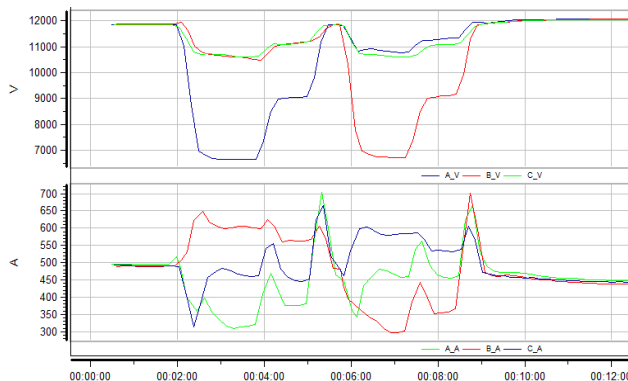
Slika 4. Snimka poremećaja na SN strani T1 u 4TS 19 Jarun

Na slici 4. prikazane su efektivne vrijednosti struja i napona sa SN strane transformatora T1 u 4TS 19 Jarun tijekom poremećaja.

Sa slika 4 i 5 vidljivo je da je propad napon bio „dublji“ u SN mreži TS Rakitje, što ukazuje na činjenicu da je mjesto kvara na 110 kV vodu koji povezuje Rakitje i Jarun bilo bliže Rakitju.

Usporedbom snimaka napona sa slika 4, 5 i 6, vidljivo je odstupanje u „ponašanju“ naponskih prilika u TS Botinec što je uzrokovano drugačijim načinom uzemljenja u TS Botinec (rezonantno) nego u preostale dvije stanice. Dok je sa slika 4 i 5 vidljivo iz snimki naponskih prilika da je riječ o jednopolnom poremećaju, iz napona sa slike 6 je to vrlo teško zaključiti. Naime, nesimetrija napona prenešena s primara energetskog transformatora uzrokovana jednopolnim kvarom, uzrokuje nesimetriju napona na sekundarnoj strani, koja se očituje povećanjem nultog napona, tj. napona na prigušnici. Kako se prigušnica suprotstavlja bilo kakvoj promjeni, napon neutralne točke se diže na viši potencijal, i time se

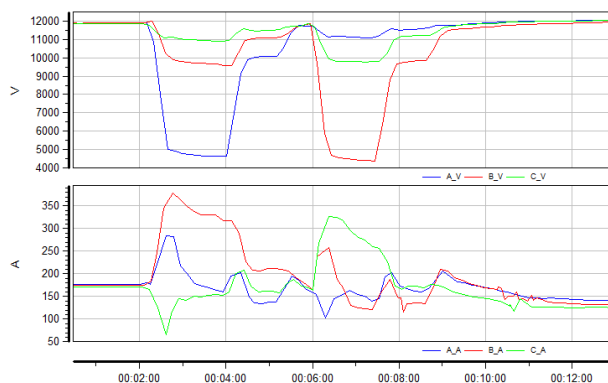
Slika 5. Snimka poremećaja na SN strani T2 u 4TS 27 Rakitje

Na slici 5. prikazane su efektivne vrijednosti struja i napona sa SN strane transformatora T1 u 4TS 27 Rakitje tijekom poremećaja.

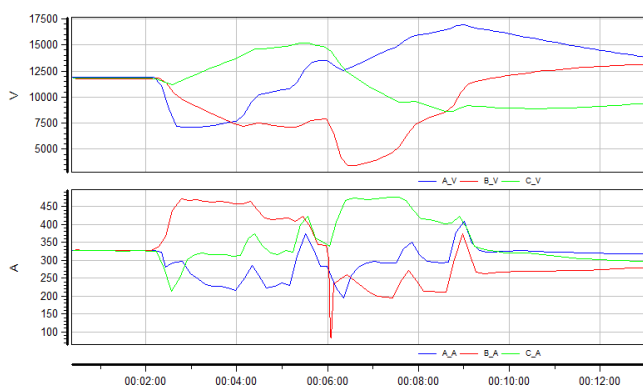
Slika 6. Snimka poremećaja na SN strani T2 u 4TS 23 Botinec

Na slici 6. prikazane su efektivne vrijednosti struja i napona sa SN strane transformatora T2 u 4TS 23 Botinec tijekom poremećaja.

narušava vektorska slika faznih napona, čega u slučaju uzemljenja preko otpora nema. Upravo u ovom se primjeru vidi koliko je korisno imati pokriveno što više točaka mjernim uređajima, kako bi se sa više informacija moglo pravilno donijeti zaključke o smetnjama u mreži.

S obzirom na shemu mreže, snimci naponskih prilika prikazanih na slikama 6 (SN strana TS Botinec) i 7b (SN strana TS Stenjevec) bi trebali biti slični. No fazni naponi se poprilično razlikuju od jedne do druge TS. Jedini razlog je način uzemljenja neutralne točke transformatora. Strujne prilike tijekom poremećaja u obje TS odgovaraju jedne drugoj.

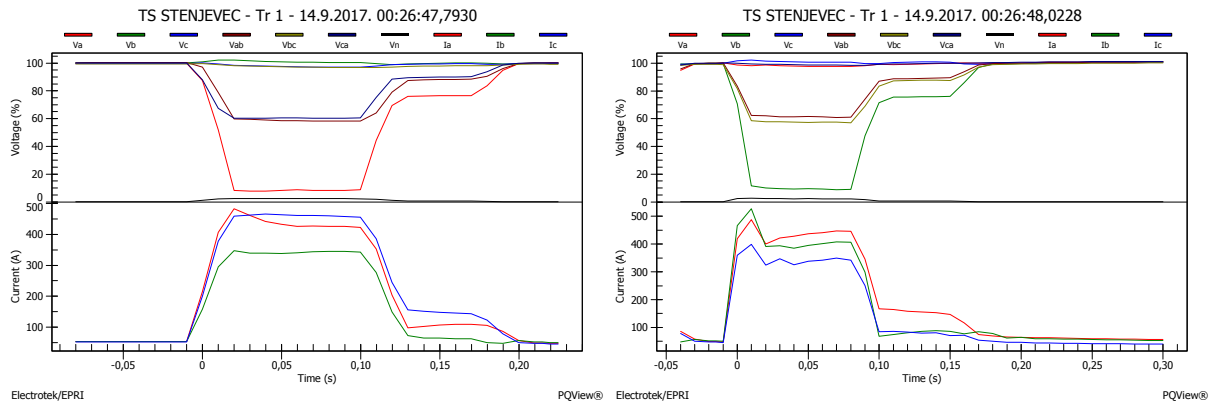
Slika 7a. Snimka poremećaja na VN strani T1 u 4TS 21 Stenjevec

Slike 7a i b pokazuju strujno-naponske prilike na transformatoru T1 u 4TS 21 Stenjevec i to sa 110 kV strane i 20 kV strane. Neutralna točka SN strane transformatora u TS Stenjevec uzemljena je preko otpornika.

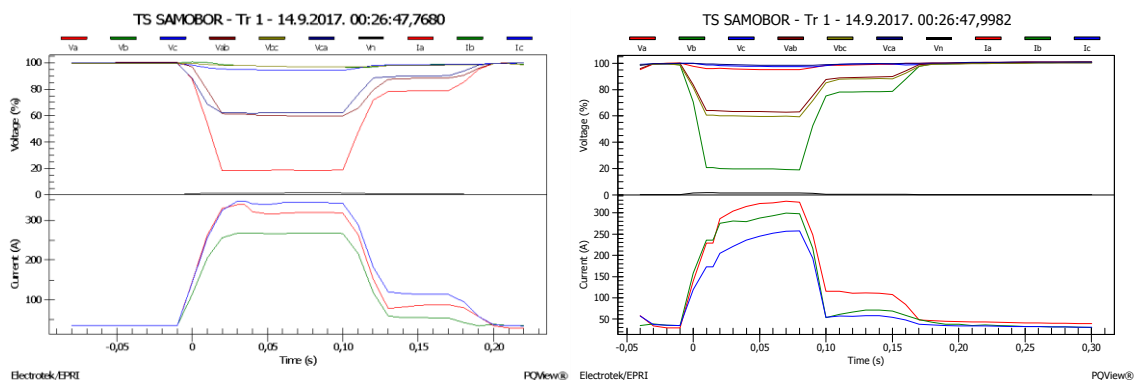
Slika 8a. Snimka poremećaja na VN strani T1 u 4TS 102 Samobor

Još jedan takav primjer dan je na slikama 8a i b gdje su prikazane strujno-naponske prilike na transformatoru T1 u 4TS 102 Samobor sa 110 kV strane i 20 kV strane. Neutralna točka 20 kV SN strane transformatora u TS Samobor je, kao i u TS Botinec, rezonantno uzemljena preko prigušnice.

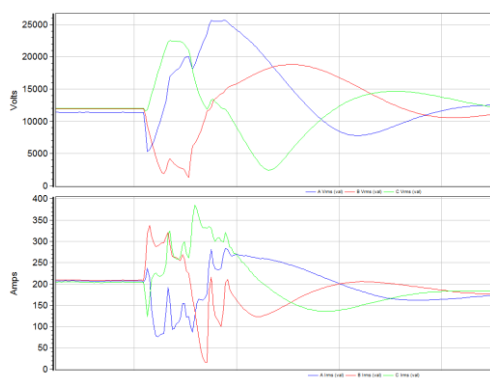
Slika 8b. Snimka poremećaja na SN strani T1 u 4TS 102 Samobor

I opet, iz snimke samo naponskih prilika na SN strani transformatora bi bilo jako teško zaključiti o kakvom se poremećaju radilo.
