Josip Popović  
HEP ODS Elektra Bjelovar  
[josip.popovic@hep.hr](mailto:josip.popovic@hep.hr)

## OBNOVA DOTRAJALIH DIJELOVA U NISKONAPONSKOJ MREŽI

## RENEWAL OF WORN-OUT PARTS IN LOW VOLTAGE NETWORK

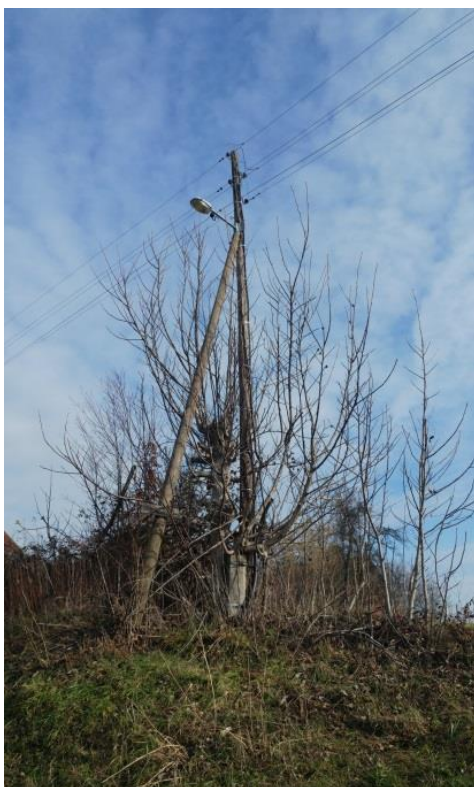
Slika 1. Drveni kutni stup na betonskom nogaru s poduporom i golim vodičima

Kutna mjesta u niskonaponskim mrežama s drvenim stupovima i golim vodičima, ovisno o mjestu i veličina kuta odnosno sila koje u tom kutu djeluju, su rješavani sa sidrima, poduporama kao na slici 1.

Drveni stupovi ukopani u zemlju najugroženiji su neposredno ispod nivoa zemlje i tu ih zahvaća truljenje. Truli stup nema one mehaničke i statičke vrijednosti koje su potrebne pa se pojavljuje velika vjerojatnost da će takav stup puknuti i time stvoriti veliku opasnost. U takvim se slučajevima stup naginje na jednu stranu do nivoa koji mu dopuštaju vodiči, a nerijetko pada i na zemlju. Vodiči vezani na izolatore tog stupa se uglavnom ne prepliću i ne uzrokuju kvar, pa je na njima prisutan napon, a to je stvarno velika opasnost. Takve pojave sanira se ugradnjom betonskih nogara.

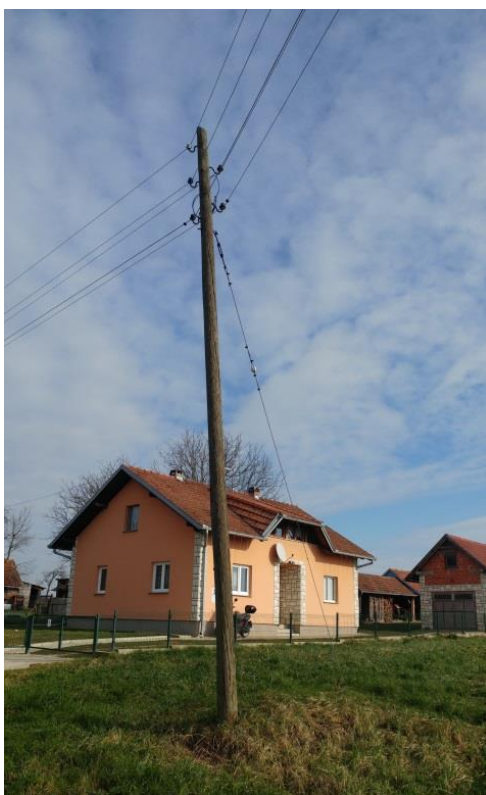
Slika 2. Drveni kutni stup sa sidrom i golim vodičima

Podupore su drveni stupovi prislonjeni i učvršćeni na nosni stup i pod kutom ukopani u zemlju. Sidra su čelične sajle jednim krajem učvršćene na stup, a drugim krajem ukopane u zemlju kao na slici 2. Na krajeve niskonaponskih mreža i na mjesta gdje su kutovi veliki pa su i sile na njih velike ugrađivani su tako zvani "A" stupovi, koje ime nije daleko od istine jer stvarno nalikuju slovu "A". Jedan službeni zapisnik nakon nekog događaja na nekom "A" stupu je otprilike glasio: "Događaj se dogodio na drvenom stupu u obliku obrnutog slova "V" sa prečkom u sredini"!!!

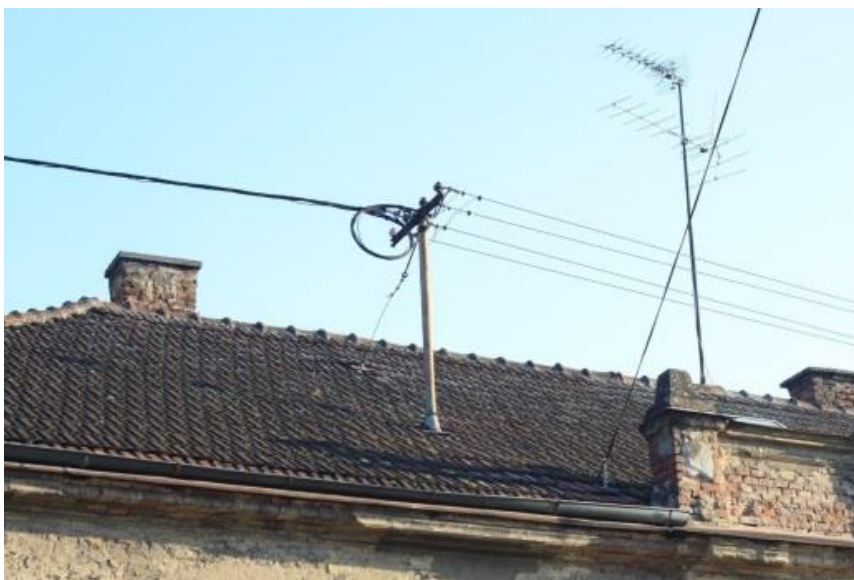
Slika 3. Krovni nosač sa sidrom

Krovni nosači i zidne konzole su ugrađeni na krovove kuća prikazano na slici 3 ili na vanjske zidove kao na slici 4. Na njih su postavljeni izolatori na koje su pričvršćeni vodiči niskonaponske mreže. U poslovima održavanja niskonaponske mreže krovni nosači i zidne konzole su najzahtjevniji i staraju najveće teškoće. Približavanje i radovi na njima su jako otežani i mogući su samo iz vanjske strane upotrebom hidrauličke platforme.

Uz krovne nosače najčešće se veže prokišnjavanje na tavan ili čak uređene tavanske prostorije jer je teško dobro obaviti zaštitu od kiše. Na različitim vrstama krova različiti su i načini izvedbe dihtanja protiv kiše, a kuće su jedna do druge. I priključci mogu biti uzrok prokišnjavanju ako su postavljeni na krov. U takvim slučajevima krovna uvodna ploča priključka može biti uzrok neželjenog prokišnjavanja.

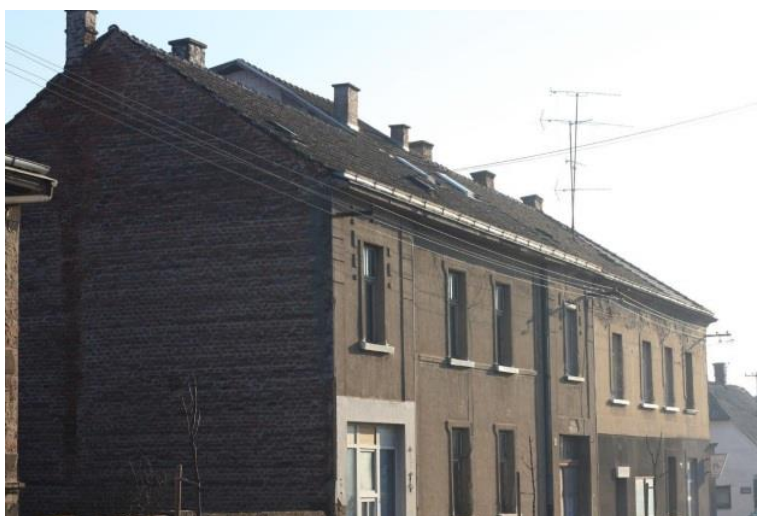
Slika 4. Zidne konzole, izolatori i goli vodiči

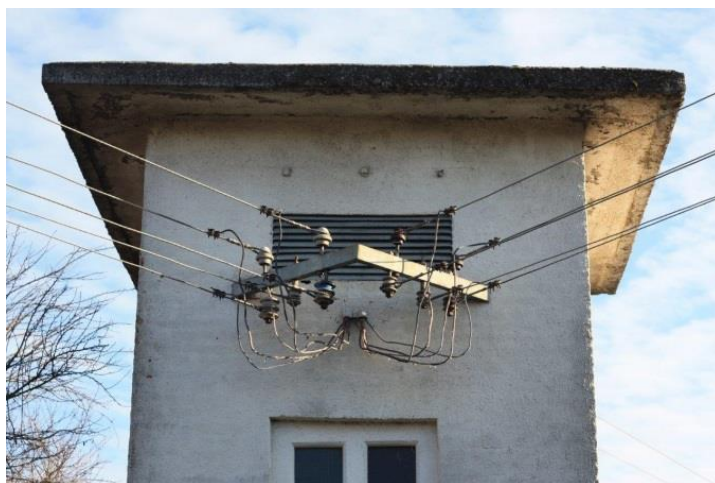
Najstarije transformatorske stanice su zidane tipa "Tornjić". Na srednjenaponsku mrežu spojene su odcjepnim dalekovodom. Niskonaponski izlazi su izvedeni golim vodičima pričvršćenim na keramičke izolatore postavljene na željezne konzole kao na slici 5. Iz transformatorske stanice izlaze "ATG" vodiči koji su isto uglavnom dotrajali i spojeni su na vodiče niskonaponske mreže. Ti spojevi su mjesta čestih poremećaja ili nestanka napona. Izlazni vodiči su u transformatorskoj stanici spojeni na niskonaponsku ploču prikazanu na slici 6. Vidljivo je i nije na odmet reći da je ta niskonaponska ploča u stanju, ne za rekonstrukciju, nego za zamjenu.

Slika 5. Niskonaponski izlazi iz transformatorske stanice tipa "Tornjić"

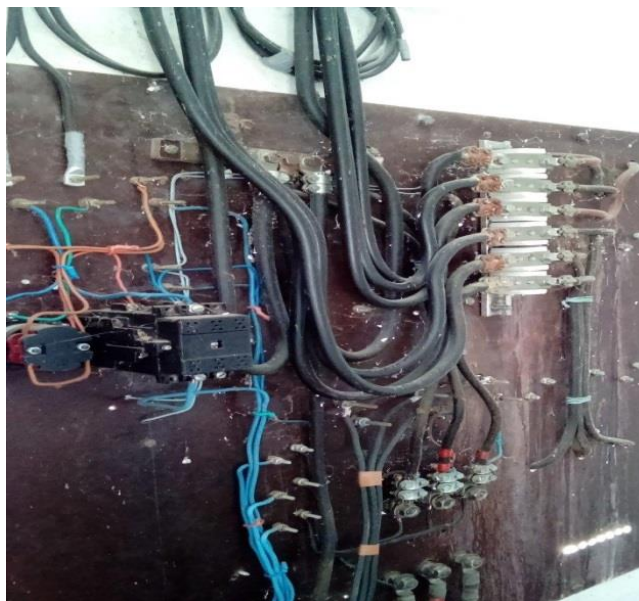
Slika 6. Niskonaponska ploča u transformatorskoj stanici tipa "Tornjić"

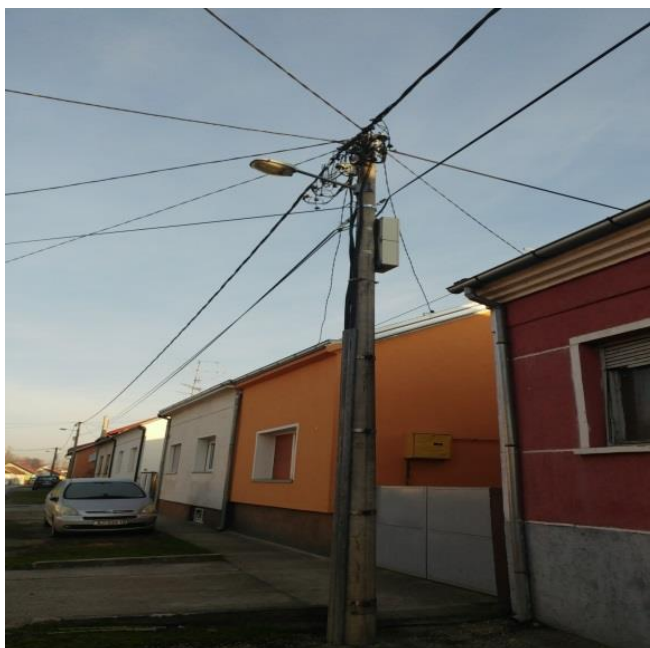
Slika 6. Niskonaponski odvodnici prenapona na izlaznom betonskom stupu

Odvodnici prenapona pregledavaju se vizualno i nije teško pronaći one koji su djelovali na prenapon jer su vidljivo oštećeni. Njih treba promijeniti.

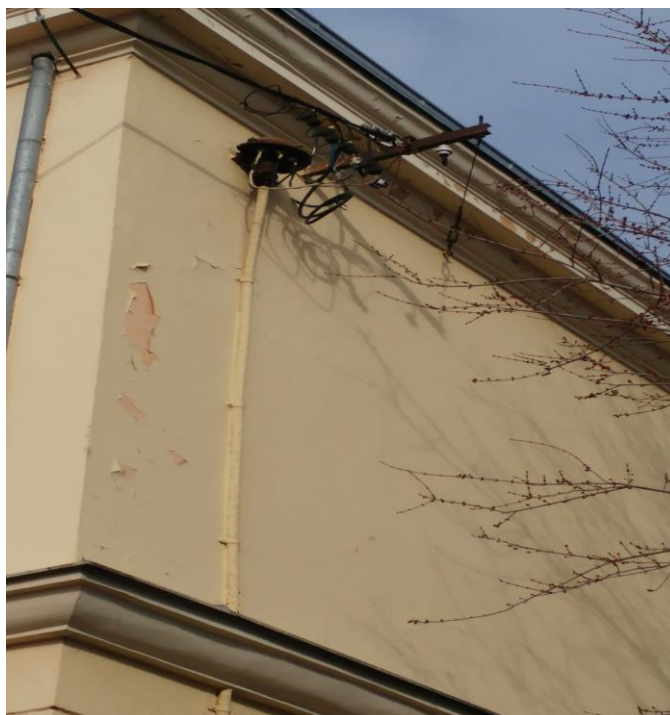
Niskonaponski kabele i njihovi kabelski završeci koji su ugrađivani još u doba elektrifikacije kao na slici 7 i koji su još u pogonu i pod naponom, a ne izazivaju neke znatnije probleme u opskrbi kupaca električnom energijom, ipak su spremni za izmjenu.

Slika 7. Kabelski završetak niskonaponskog kabela i spoj na nadzemnu mrežu

To su većinom uljni niskonaponski kabeli malog presjeka bakrenih vodiča. Po svim kriterijima im je životni vijek prošao, a oni su zapravo pogonski ispravni i služe za još uvijek pouzdanu opskrbu. U svakom slučaju treba iskoristiti svaku mogućnost koja se ukaže da ih se zamjeni.

Kvarovi na niskonaponskim kabelima uzrokuju djelomični ili potpuni prekid napajanja kupaca električnom energijom. To može biti kvar jednog, dva ili između sva tri fazna vodiča i nultog vodiča. Prekid faznog vodiča u kabelu stvara za kupce gotovo isti kao i kratki spoj uz to što je posebno opasan prekid nultog vodiča. Pri tome pojava prenapona u dijelu niskonaponske mreže može štetno utjecati na električne aparate kod jednog ili više kupaca. Kvarovi na kabelima nisu česti, ali se pojavljuju i nepredvidivi su. Kad je kvar na starom uljnom kabelu, uključujući tu i njegov stari dotrajali završetak, najbolje je organizirati zamjenu cijelog starog kabela i ugraditi novi plastični kabel zadovoljavajućeg presjeka i nove suvremene kableske završetke.
