Doc.dr.sc. Ivan Ramljak, dipl.ing.el.  
J.P "Elektroprivreda HZHB" d.d. Mostar / Fakultet  
Strojarstva, Računarstva i Elektrotehnike, Mostar  
[ivan.ramljak@ephzhh.ba](mailto:ivan.ramljak@ephzhh.ba)

## UTJECAJ FNE 1 MW<sub>P</sub> PRIKLJUČENE NA SN MREŽU NA SPORE PROMJENE NAPONA I FLIKERE U PRIMOPREDAJNOJ TOČCI – STUDIJA SLUČAJA

## INFLUENCE OF PV PLANT 1 MW<sub>P</sub> CONNECTED ON MV DISTRIBUTION GRID ON SLOW VOLTAGE VARIATIONS AND FLICKERS IN PCC – CASE STUDY

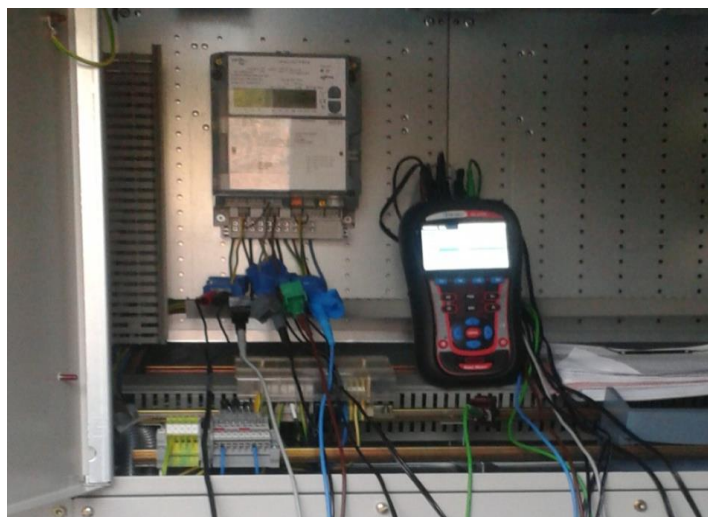
Slika 2. Prikaz mjerenja u SN postrojenju

Instrument je smješten u mjernom polju SN postrojenja, a priključen je na sekundare strujnih i naponskih mjernih transformatora (tzv. 5-amperско mjerenje). Način spajanja i smještaj instrumenta prikazan je na slici 2.

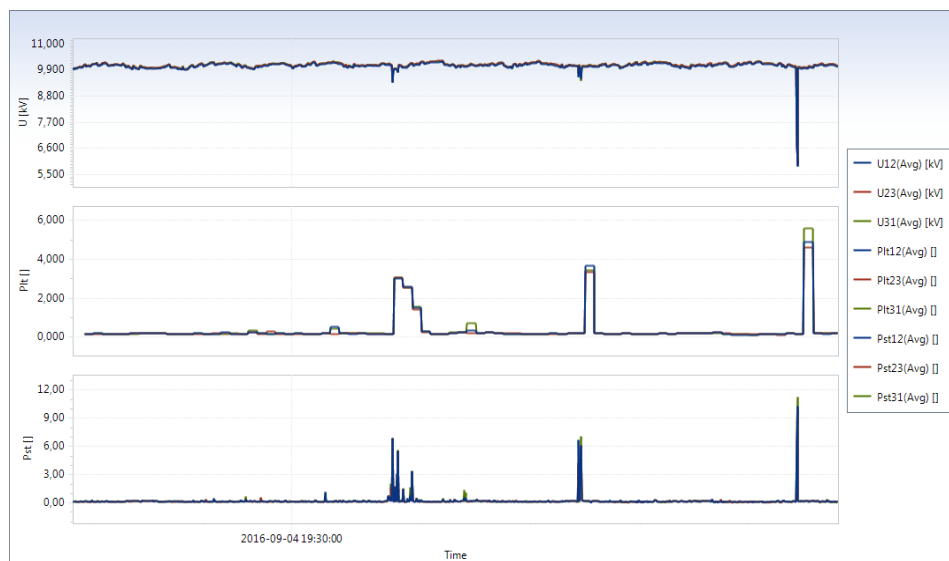
Slika 5. Prikaz srednjih vrijednosti napona i flikera za period prije puštanja FNE u paralelni rad s DM

Na slici 5 paralelno su prikazane srednje vrijednosti napona, dugotrajnih flikera i kratkotrajnih flikera. Vidljivo je da su flikeri (i kratkotrajni i dugotrajni) prisutni kada su vrijednosti napon blago snižene (ali u okvirima norme) i u slučaju kada je došlo do već opisanog dugotrajnog prekida napajanja.

Na osnovu gornjih slika zaključuje se da u onim 10-minutnim intervalima kada je dolazilo do prekida napajanja (minimalna vrijednost napona u tim 10-minutnim intervalima je nula), izražene su vrijednosti flikera iznad graničnih vrijednosti norme EN 50160:2011. Prekidi napajanja su svojstvo električne mreže, ne FNE koja uopće nije bila u pogonu (paralelnom radu sa DM).
