USPOREDNA ANALIZA POGONSKOG DOGAĐAJA U PRIJENOSNOJ I DISTRIBUCIJSKOJ MREŽI SNIMLJENOG UREĐAJIMA ZA TRAJNO PRAĆENJE KVALITETE ELEKTRIČNE ENERGIJE

COMPARISON OF A VOLTAGE DISTURBANCE EVENT IN TRANSMISSION AND DISTRIBUTION NETWORK RECORDED WITH PERMANENTLY INSTALLED PQ METERS

U ovom je radu dan pregled snimaka jednog poremećaja koji se dogodio 14. rujna 2017. g. u 00:26 sati, a bio je uzrokovan kvarom na 110 kV vodu koji povezuje 4TS 19 Jarun i 4TS 27 Rakitje.

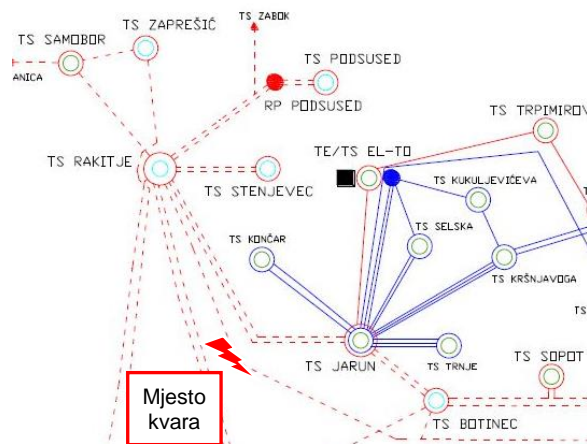
Slika 1. Shema dijela mreže na kojem je došlo do kvara

Poremećaj, koji se u ovom članku opisuje, dogodio se na jednom od dva paralelna 110 kV dalekovoda koji povezuju 4TS 19 Jarun i 4TS 27 Rakitje (slika 1). Zbog dva jednopolna kvara na vodu koji su uslijedili jedan za drugim, proradila je distanta zaštita koja je procesom trolnog APU-a eliminirala kvar. Snimke kvarova prikazuju samo onaj dio prije uspješnog ponovnog uklopa.

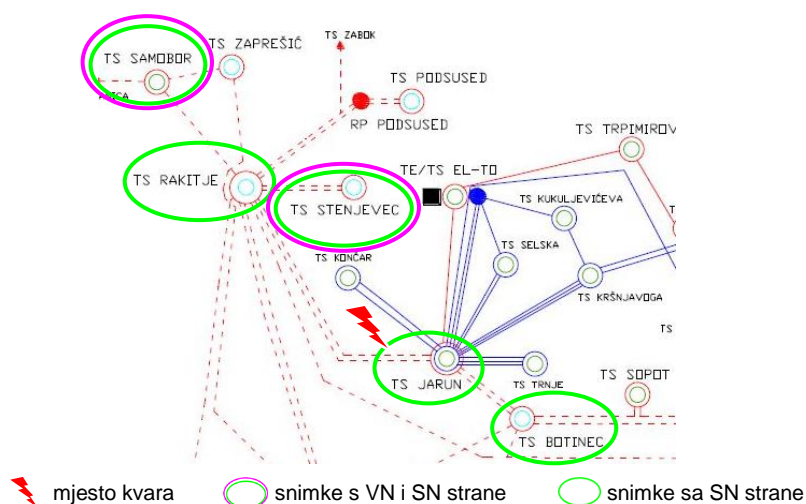
Slika 3. Mjerne točke

Na 110 kV razini uređaji za trajno praćenje KEE ugrađeni su u 4TS 21 Stenjevec, 4TS 23 Botinec i 4TS 102 Samobor. Snimke kvarova će biti prikazane na VN i SN strani transformatora u TS Stenjevec i TS Samobor, dok će snimak iz TS Botinec prikazat samo prilike na SN strani.

U 4TS 19 Jarun i 4TS 27 Rakitje na VN strani nema ugrađenih uređaja za trajno praćenje KEE, te će snimke biti prikazane samo s uređaja ugrađenih na SN stranu transformatora.

U 4TS 19 Jarun, 4TS 27 Rakitje i 4TS 23 Botinec na SN strani transformatora ugrađeni su mjerni uređaji proizvođača Schneider Electric ION 7650. Neutralna točka 20 kV SN strane transformatora u TS Jarun i Rakitje uzemljena je preko otpornika, dok je neutralna točka SN mreže u TS Botinec uzemljena rezonantno preko prigušnice.
